**Projekt: Herr Sauer, Alter Langgönser Weg 6  
35415 Pohlheim-Holzheim**

**Bericht: Schadstoffkataster**

5455.21

21.12.2021

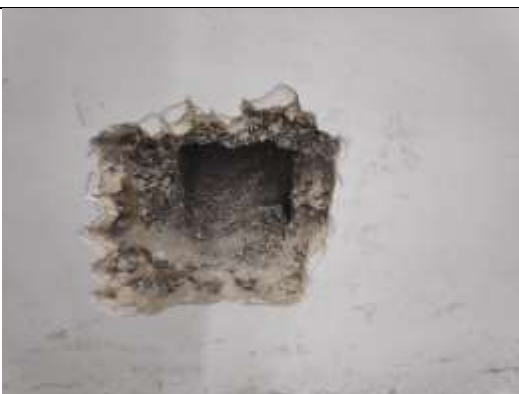
| Wände | Außen:<br><br>Betonskelett<br>mit Hohlbock- und Kalksandsteinen,<br>verputzt mit Anstrich. | | |
| | Hohlbock-Außenwand (Pr. 16/1) | | |

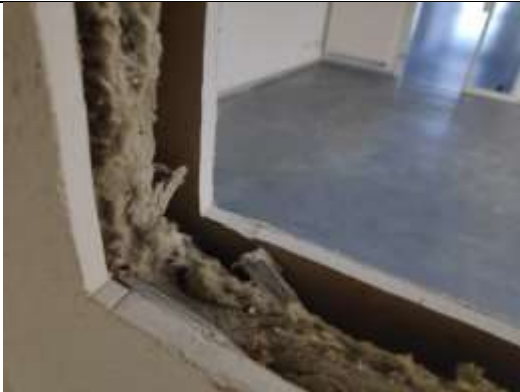
| <b>Wände</b> | <p>Innen, Halle:<br/>teils Porenbeton (Pr. 10)</p> <p>Innen, Büros:<br/>Leichtbauwände mit Gipskarton und KMF-Dämmung (ca. 8 cm, Pr. 5), tapeziert, teils gefliest (Sanitärbereich)</p> | <p>Trockenbauwand mit KMF im Bürotrakt</p> |

| Probenbezeichnung | Herkunft (s.a. PN-Lokation in Anlage 1.2) | Parameter | Einstufungsrelevante Befunde der Laboruntersuchungen | Bewertung |
|---|---|---|---|---|
| 5-KMF-Dämmung Leichtbauwände | Bürotrakt | KMF/WHO-Fasern/KI | Nachweis von WHO-Fasern, KI = - 14 | Einstufung als <b>karzinogen</b> Kat. 1B |

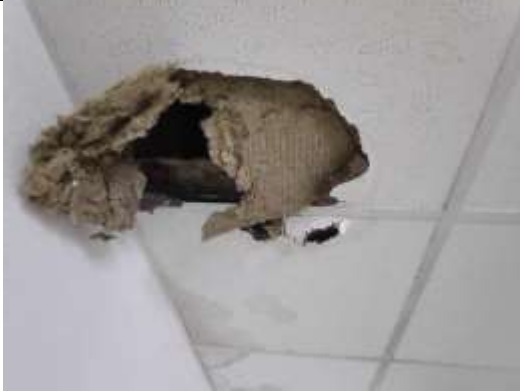
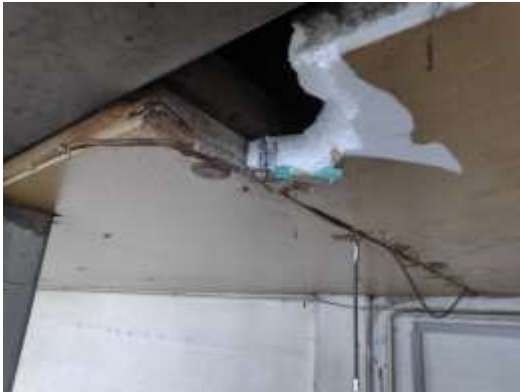
| <b>Decken</b> | <p>Hallen:<br/>Stahlbeton,<br/>teils mit Styropor-/ Styrodur-Dämmung (5 cm)</p> <p>Büros:<br/>Stahlbeton,<br/>mit Akustikdeckenplatten,<br/>teilweise mit aufliegender KMF-Dämmung</p> | <p>Akustikdecke mit KMF-Dämmung im Bürotrakt</p> <p>Styropor-Deckenverkleidung in Halle 2 (Pr. 8)</p> |

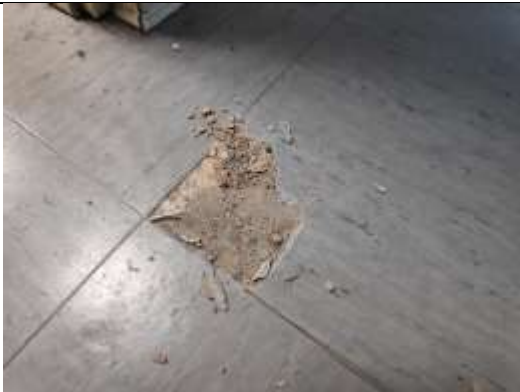
| <b>Böden</b> | <p>Büros:<br/>PVC-Beläge in 3 Varianten auf Estrich.</p> | <p>PVC-Belag mit Kleber (Pr. 3)</p> |

Bei den ausgewählten Proben handelt es sich um PVC-Beläge/Kleber des Bürotraktes. In den drei zu unterscheidenden Varianten (Pr. 1, 3 u. 4) wurde kein Asbest nachgewiesen.

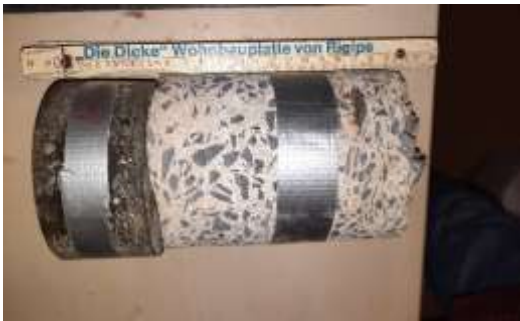
| <b>Böden</b> | Hallen:<br>Gussasphalt (ca. 4 cm, Pr. 7) über Beton (ca. 16 cm) | <p>Bohrkern (BK) aus Halle 3</p> |

| Probenbezeichnung | Herkunft (s.a. PN-Lokation in Anlage 1.2) | Parameter | Einstufungsrelevante Befunde der Laboruntersuchungen | Bewertung |
|---|---|---|---|---|
| 11-Gussasphalt | Halle 2b | PAK | PAK: 6,2 mg/kg<br>B(a)p: < 1,0 mg/kg TS | Einstufung als nicht teerhaltig gem. /2/ |

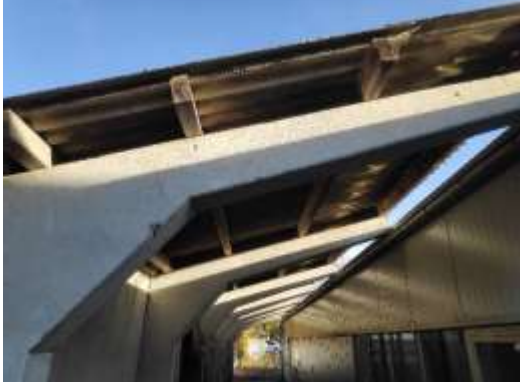
| <b>Dach</b> | Sattel- und Pultdächer:<br>- Wellzementplatten auf Holzkonstruktion<br>- Thermodach (nur Halle 1) | <p>Wellasbest-Eindeckung (Pr. 13)</p> |

Als Asbestzementprodukte mit fester Faserbindung wurden Wellzementplatten identifiziert und untersucht. Die Dacheindeckung sämtlicher Gebäude, mit Ausnahmen der den Jahren 2005 u. 2010 errichteten Hallen 1 und 4 (s. Anlage 1.2), besteht aus sog. Wellasbestplatten.

Die Analyse der beispielhaft beprobten Dachabdeckung des offenen Lagerbereichs westlich der Halle 1 (Pr. 13) ergab den Nachweis von **Chrysotilasbest mit einem geschätzten Massen-gehalt von 5 – 20%**.

| Schadstoff/Bau-<br>teil | Technische Schutzmaßnah-<br>men / Sicherheitstechnische<br>Ausstattung | Persönliche<br>Schutzausrüs-<br>tung (PSA) | Technische Regel / Arbeits-<br>verfahren |
|---|---|---|---|
| Asbestzementpro-<br>dukt:<br>Wellasbestplatten, | Kennzeichnung und Abtrennung<br>des Sanierungs-/ Arbeitsberei-<br>ches.<br>Industriestaubsauger Staub-<br>klasse H mit Asbestzulassung<br>Befeuchtungsmöglichkeit<br>Planen zum Auslegen | PSA obligato-<br>risch<br>(Schutzbekleidung<br>Typ 5, Atem-<br>schutz FFP 2/3<br>od. Halbmaske<br>P2/P3, Hand-<br>schuhe aus Nit-<br>ril- / Butylkaut-<br>schuk, Schutz-<br>brille) | Ausbau in Anlehnung nach<br>TRGS 519, Nr. 16.2 / Asbest-<br>zementprodukte im Außenbe-<br>reich.<br>Zerstörungsfreier Ausbau,<br>Vermeidung von Staubbefrei-<br>setzung an der Entstehungsstelle<br>durch Befeuchtung und Ab-<br>saugung mit Asbestsauger.<br>Staubdichte Verpackung der<br>asbesthaltigen Materialien in<br>reißfeste PE-Säcke (BigBags).<br>Reinigung der Unterkonstruk-<br>tion.<br>Planen im Umfeld auslegen für<br>herabfallende Stücke. |

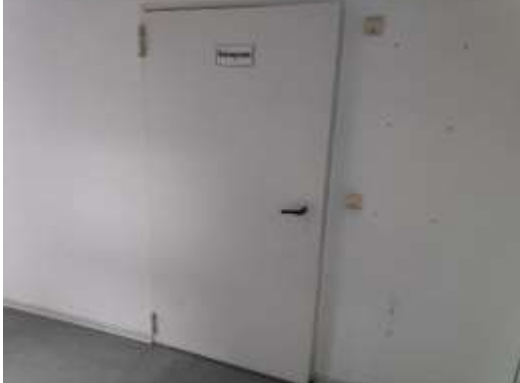
| <b>Fenster / Türen</b> | Kunststofffenster,<br>Rolltore, Glas- und Holztüren,<br>Brandschutztüren | <p>Brandschutztür zum Heizungsraum</p> |

- Feuerhemmenden Materialien der Brandschutztüren. Asbestpappen sind in der Schlosstasche, im Türfalzbereich und im gesamten Türblatt möglich. Mutmaßliche Brandschutztüren befinden sich in den Hallen sowie im Heizungsraum.
- Kamindeckeldichtung. Dichtungen in Kamintüren sind potentiell asbesthaltig. Eine Kamintür befindet sich im Heizungsraum (s. Tab. 3).
- Flanschdichtungen der Rohrleitungsinstallationen.

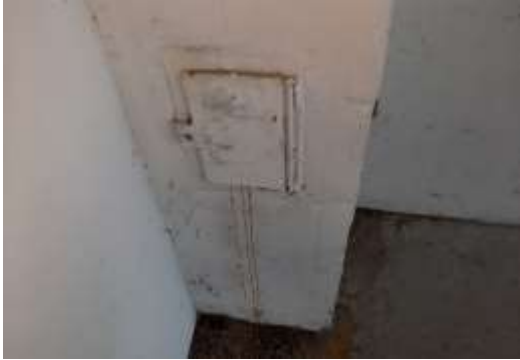
| <b>Schadstoffverdacht zu Untersuchungsbeginn</b> | <u>Asbest</u><br>- Bodenbeläge<br>- Bodenbelag-Kleber<br>- Ausgleichsmasse<br>- Fliesenkleber<br>- Innenputz<br>- Kamindeckeldichtung<br>- Brandschutztüren<br>- Wellasbest-Dacheindeckung<br><br><u>KMF</u><br>- Trockenwandfüllung<br>- Deckendämmung<br><br><u>PAK</u><br>- Gussasphalt | <p>Kamindeckel im Heizungsraum</p> |

| Schadstoff/Bau-<br>teil | Technische Schutzmaßnah-<br>men / Sicherheitstechnische<br>Ausstattung | Persönliche<br>Schutzausrüs-<br>tung (PSA) | Technische Regel / Arbeits-<br>verfahren |
|---|---|---|---|
| Asbest, schwach-<br>gebunden:<br>Kamindeckel-<br>Dichtung | Sofern die Arbeitsdauer <u>4 Std.</u><br>nicht überschreitet:<br>– Einrichtung Schwarzbereich<br>– Durchlüftungsgerät<br>– 1-Kammer-Schleuse<br>– Industriestaubsauger Staub-<br>klasse H.<br>– Befeuchtungsmöglichkeit<br>Restfaserbindemittel | PSA obligato-<br>risch (Schutz-<br>kleidung Typ 5, ,<br>Atemschutz<br>FFP 2/3 od.<br>Halbmaske<br>P2/P3,<br>Handschuhe) | Ausbau gem. TRGS. 519. Nr.<br>14.4<br>• Dichtung befeuchten oder<br>beschichten, rückstands-<br>frei unter lokaler Absau-<br>gung entfernen, verpa-<br>cken.<br>• Abschlussreinigung<br>Freimessung optional |

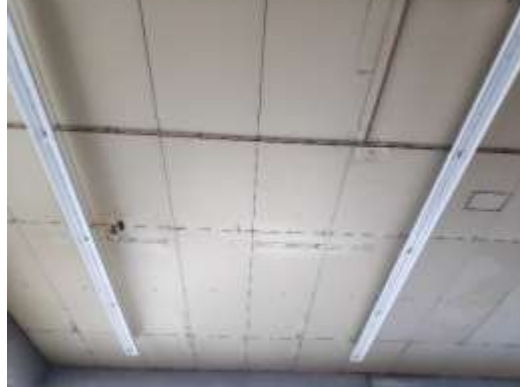
| <b>Schadstoffverdacht zu Untersuchungsbeginn</b> | <u>HBCD</u><br>- Styropor-/Styrodurdämmung<br><br><u>PCB</u><br>- Kondensatoren der Leuchtstoffröhren<br><br><u>Holzschutzmittel (AIV-Holz)</u><br>- Dachkonstruktionshölzer | <br>Leuchtstoffröhren in Halle 2 |
